I SIMPOSIO DE INGENIERÍA ELÉCTRICA

METODOLOGÍA Y EXPERIENCIAS EN ANÁLISIS DE FALLAS EN SISTEMAS ELÉCTRICOS DE POTENCIA

Ing. Francisco Torres García

OCTUBRE DE 2009

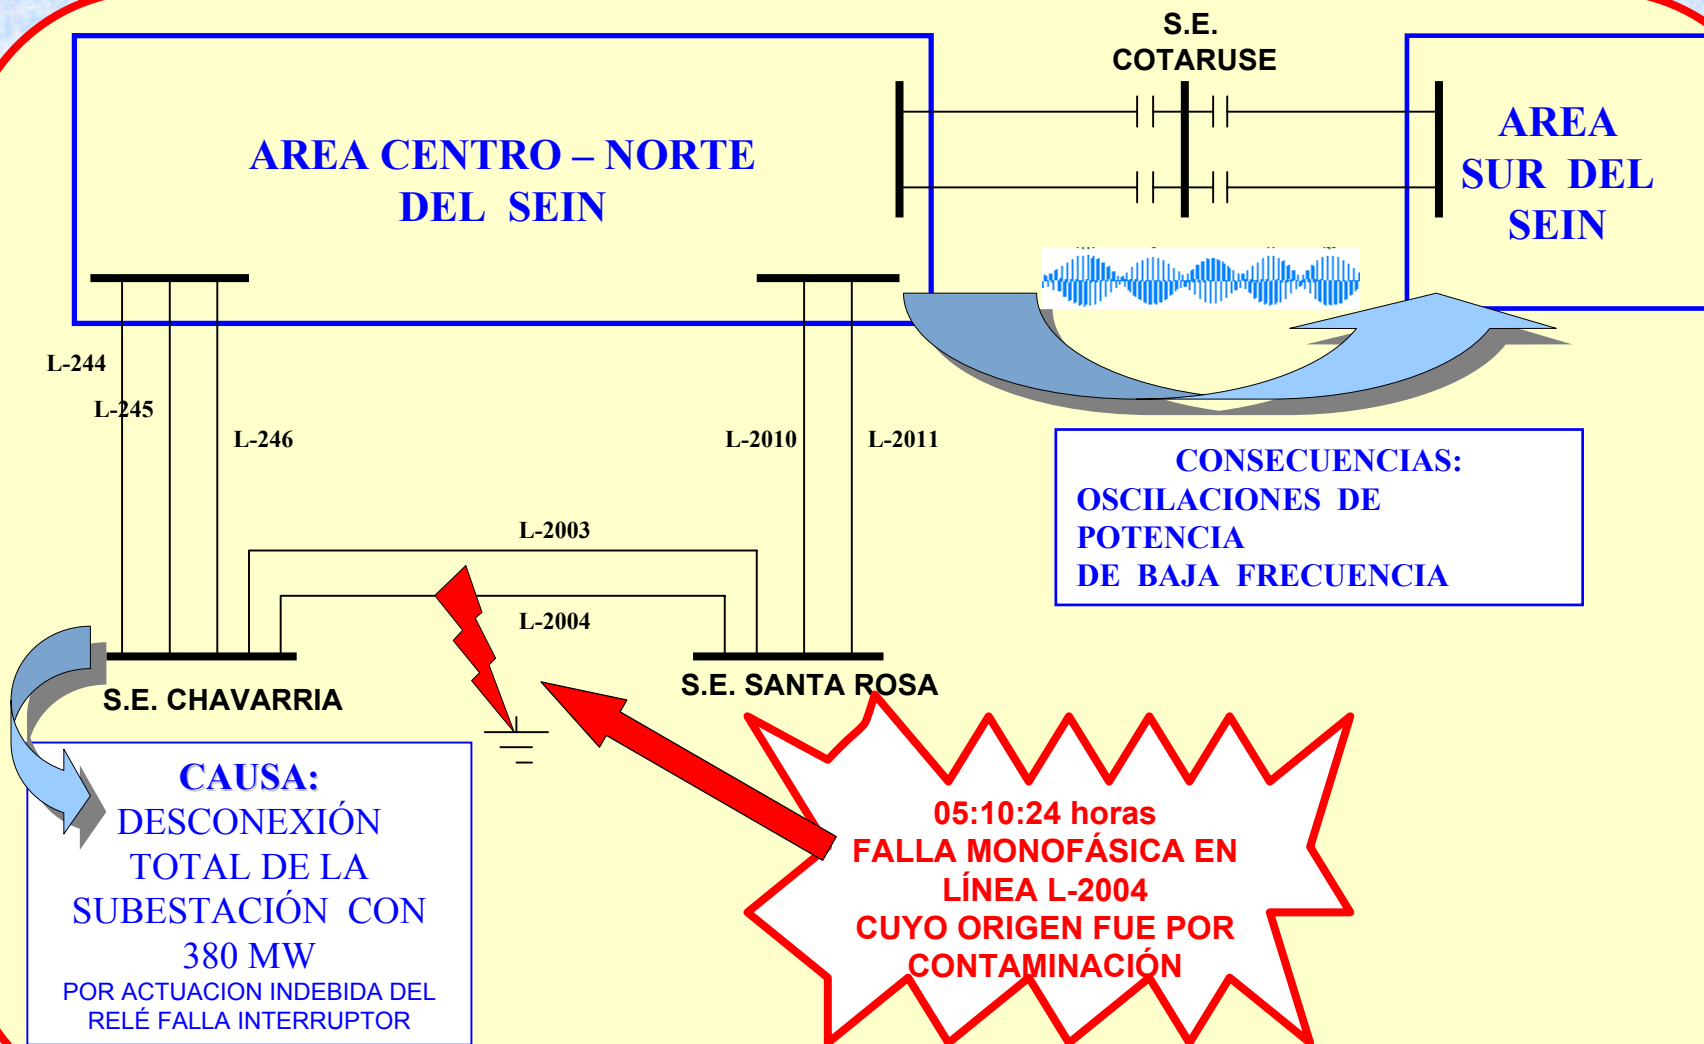
FALLA DEL 29 AGOSTO DEL 2001

FENÓMENOS DINÁMICOS EN SISTEMAS DE POTENCIA

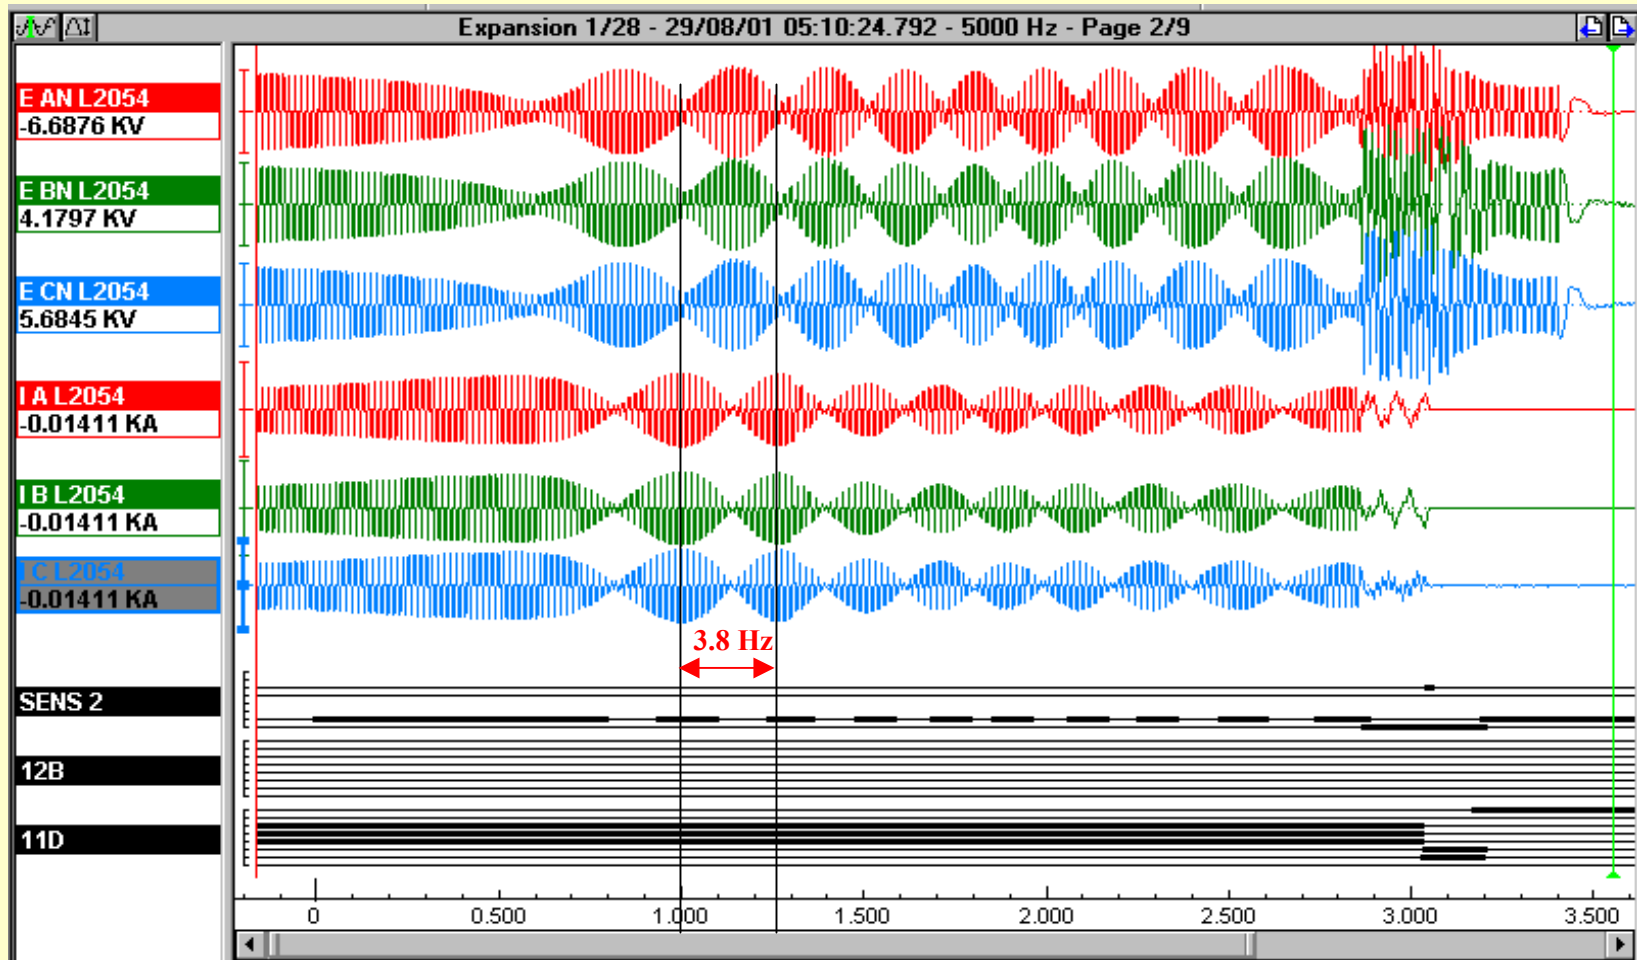
CASO DE OSCILACIONES DE POTENCIA

Observado a través de la Línea de Interconexión Mantaro- Socabaya
falla en L-2004 y Desconexión de la S.E. Chavarría

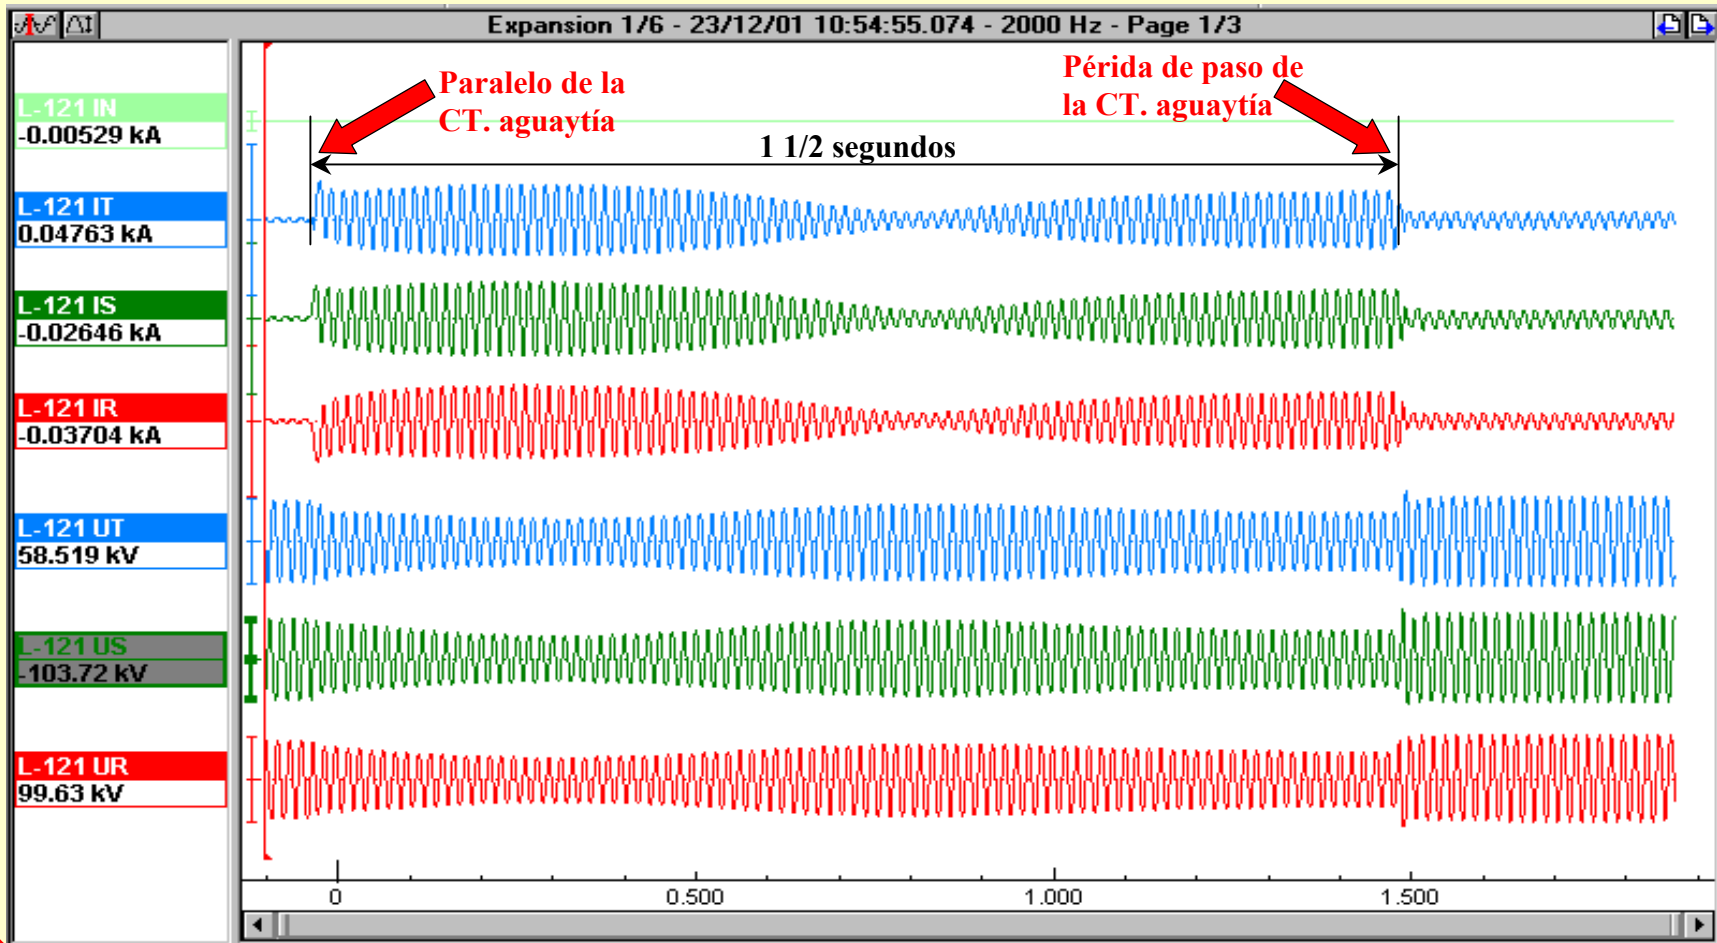
CASO DE PÉRDIDA DE SINCRONISMO

Sincronización inadecuada del área de la C.T. Aguaytía con el SEIN a través del interruptor de 138 kV en la S.E. Tingo María.

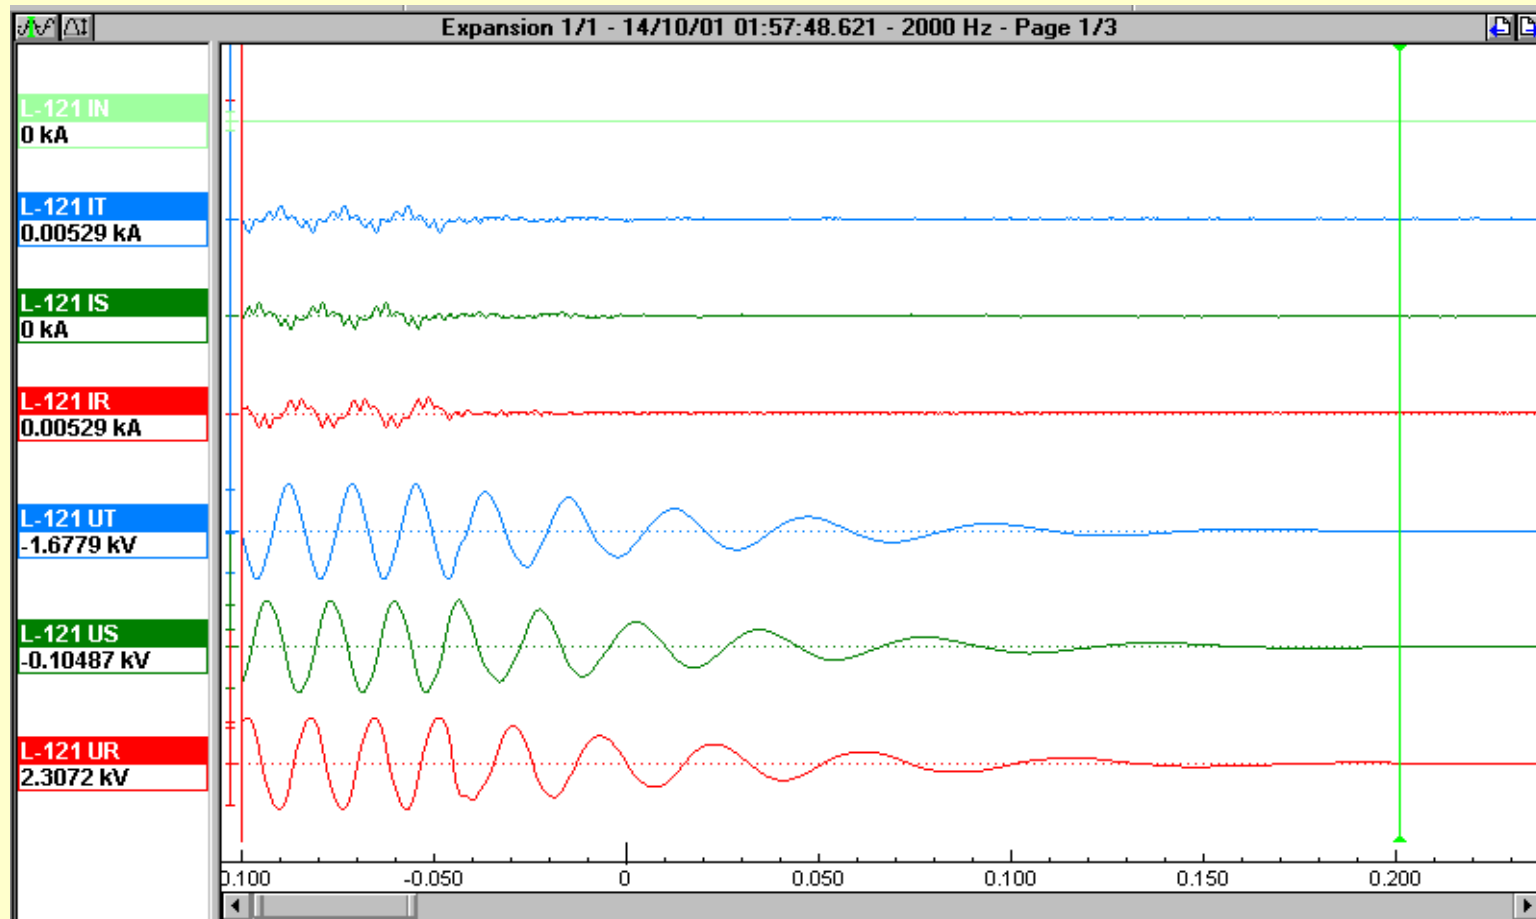
DESENERGIZACIÓN DE LÍNEAS

Desconectó el autotransformador de la S.E.Tingo María en el lado de 138 kV por la protección de sobretensión, luego de la falla del Transformador de Potencia en la S.E.Oroya Nueva. Esto ocasionó la desenergización de la línea L-121, interrumpiéndose el suministro las ciudades de Tingo María y Huánuco.

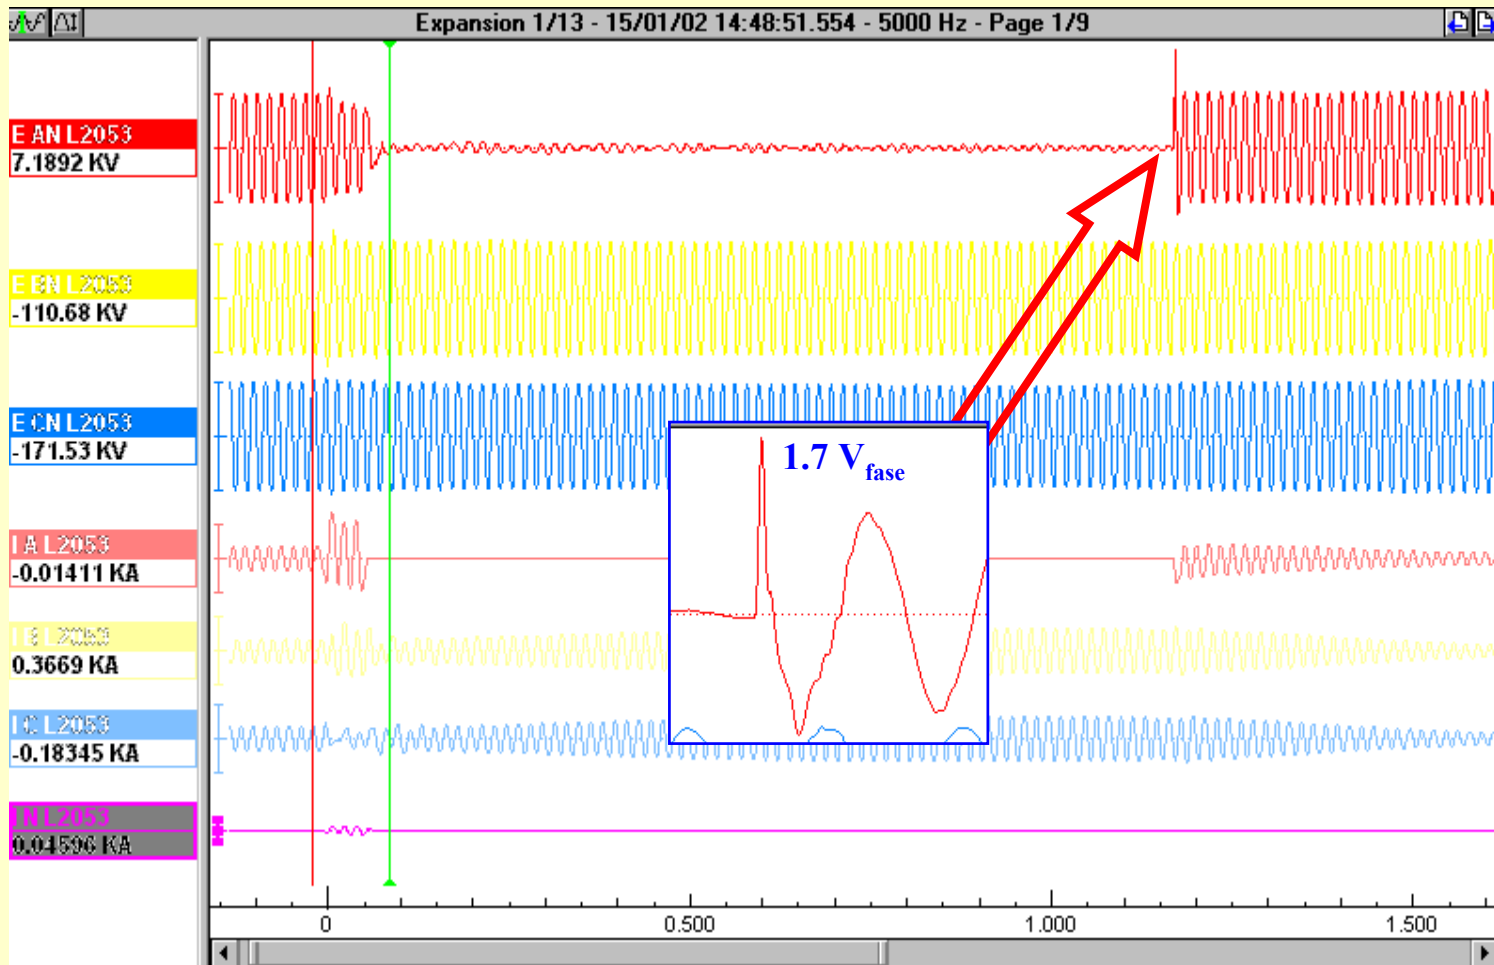
EVENTO DEL 15 DE ENERO DEL 2002

Falla monofásica en la fase “R” de la línea L-2053 (Cotaruse-Socabaya), con recierre exitoso luego de 1100 ms.

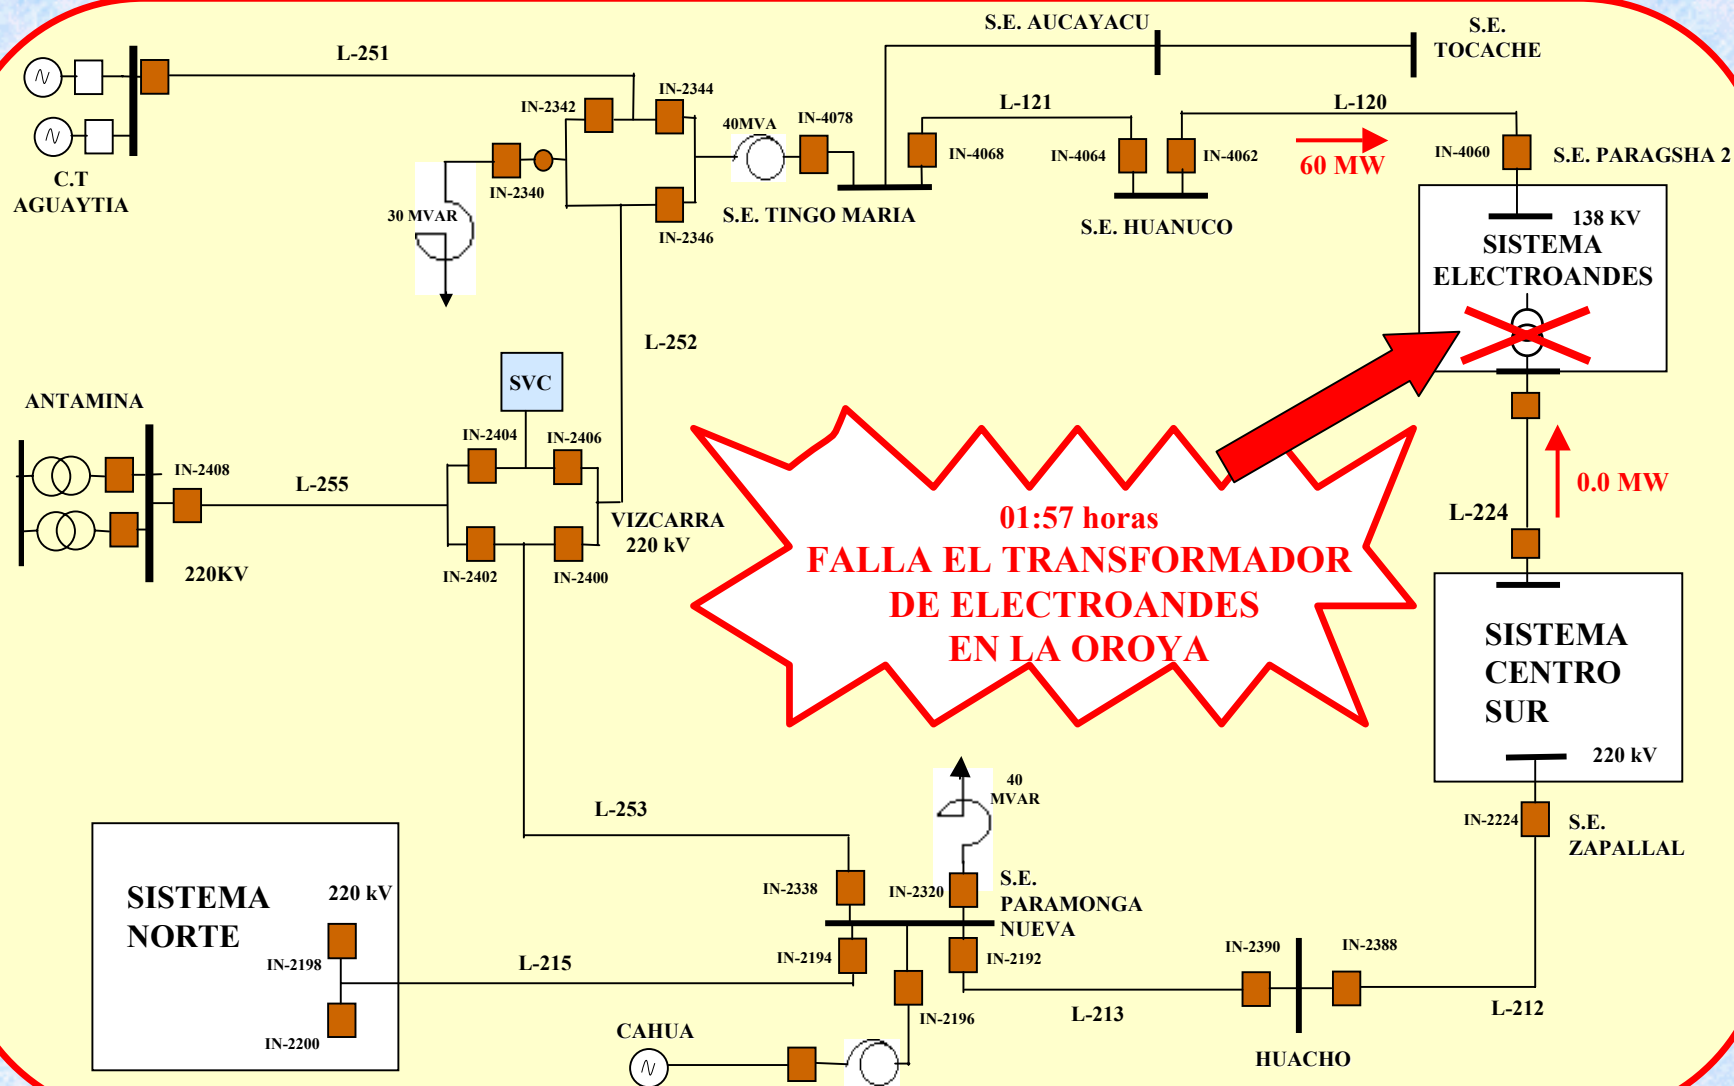
FALLA EN EL TRANSFORMADOR

- 1.-LA FALLA SE ORIGINÓ POR UN CORTOCIRCUITO ENTRE ESPIRAS EN LA FASE "R" DEL CONMUTADOR BAJO CARGA DEL TRANSFORMADOR DE POTENCIA DE 100 MVA Y 220/50 kV, DESCONECTANDO POR ACTUACIÓN DEL RELÉ DIFERENCIAL.
- 2.-CON LA DESCONEXIÓN DEL TRANSFORMADOR SE INTERRUPIÓ UN FLUJO DE 78.8 MW.
- 3.-ESTE MODO DE OSCILACIÓN SE PRESENTÓ ENTRE LAS CENTRALES DEL NORTE CONTRA LAS CENTRALES DEL CENTRO DEL SEIN, EL CUAL ES OBSERVADO A TRAVES DE LAS LÍNEAS L-215 Y L-213.

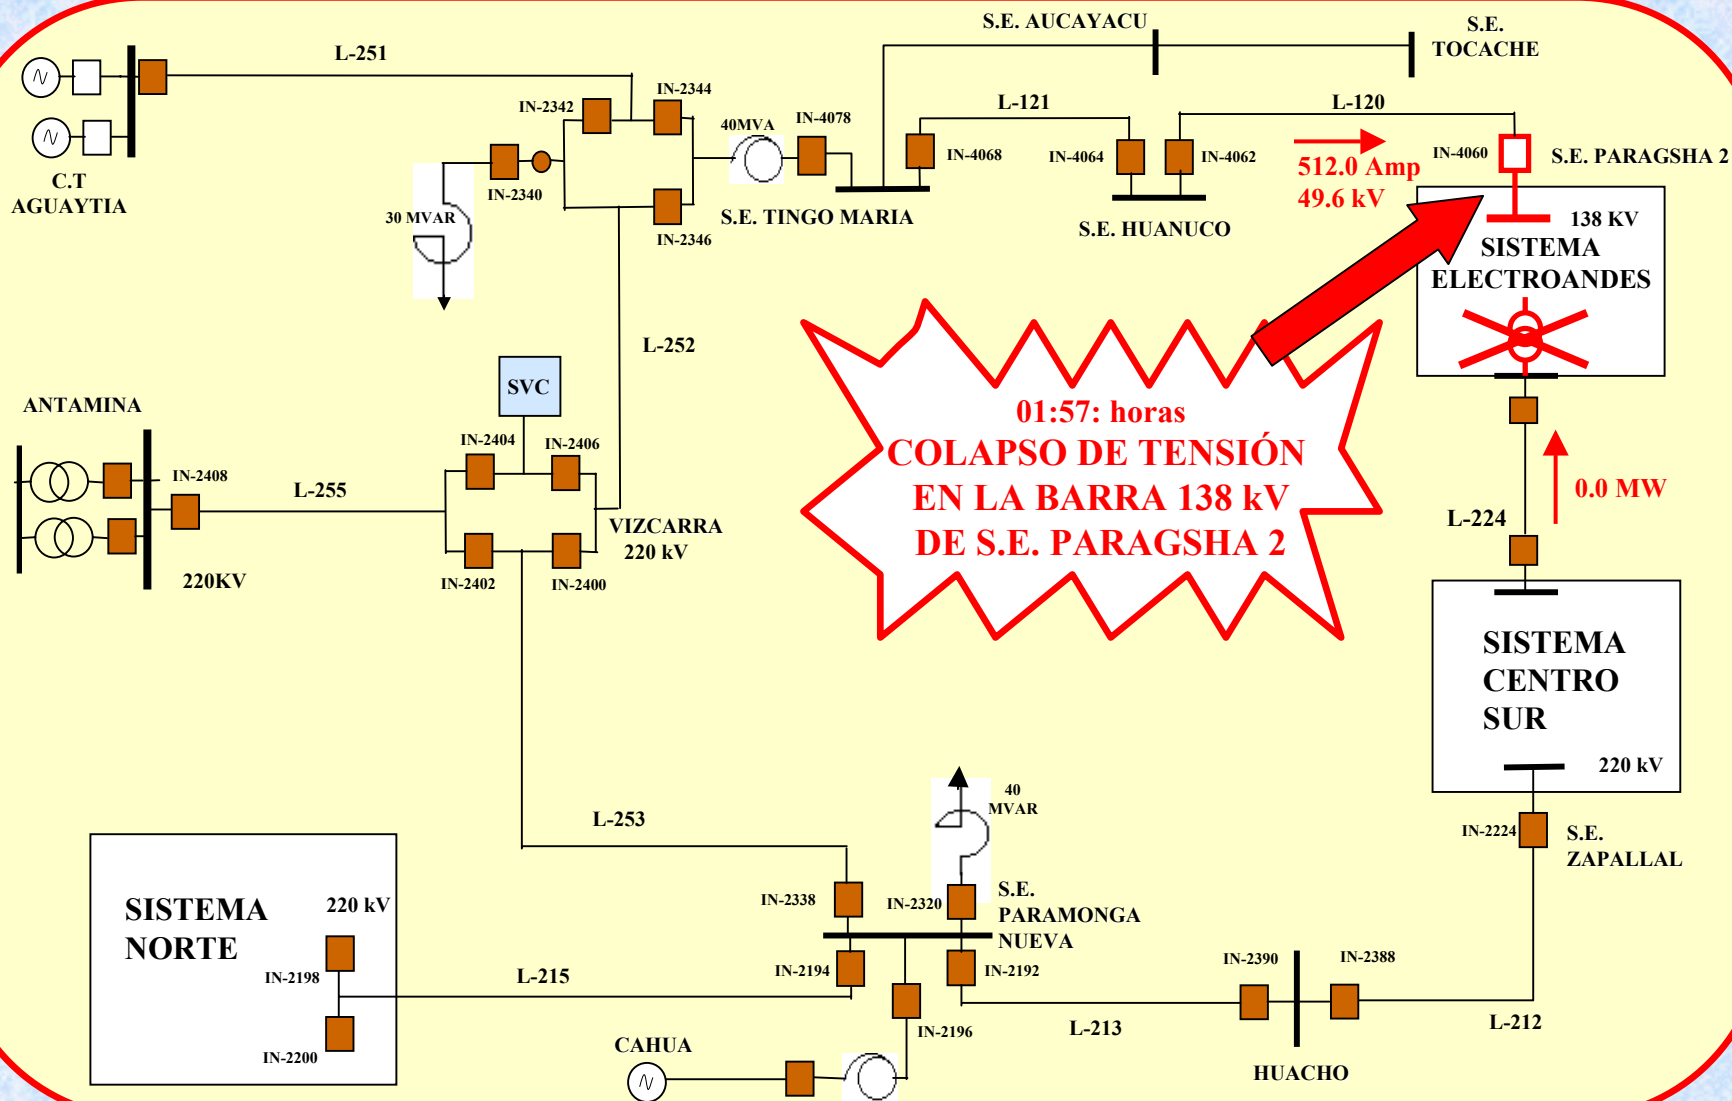
COLAPSO DE TENSION EN PARAGSHA 2

EVENTO	: FALLA DEL TRANSFORMADOR DE POTENCIA DE 100 MVA y 220/50 kV
UBICACIÓN	: S.E. OROYA NUEVA
DÍA	: 14 de Octubre del 2001
HORA	: 01:57:45 h
EFFECTOS	: COLAPSO DE TENSIÓN EN LA BARRA DE 138 kV DE S.E. PARAGSHA2.
CONSECUENCIA	: * Desconexión de la línea L-120 (Paragsha 2 - Huánuco) en la S.E. PARAGSHA2. * El área ELECTROANDES quedó aislado del SEIN y se produjeron interrupciones de suministros.

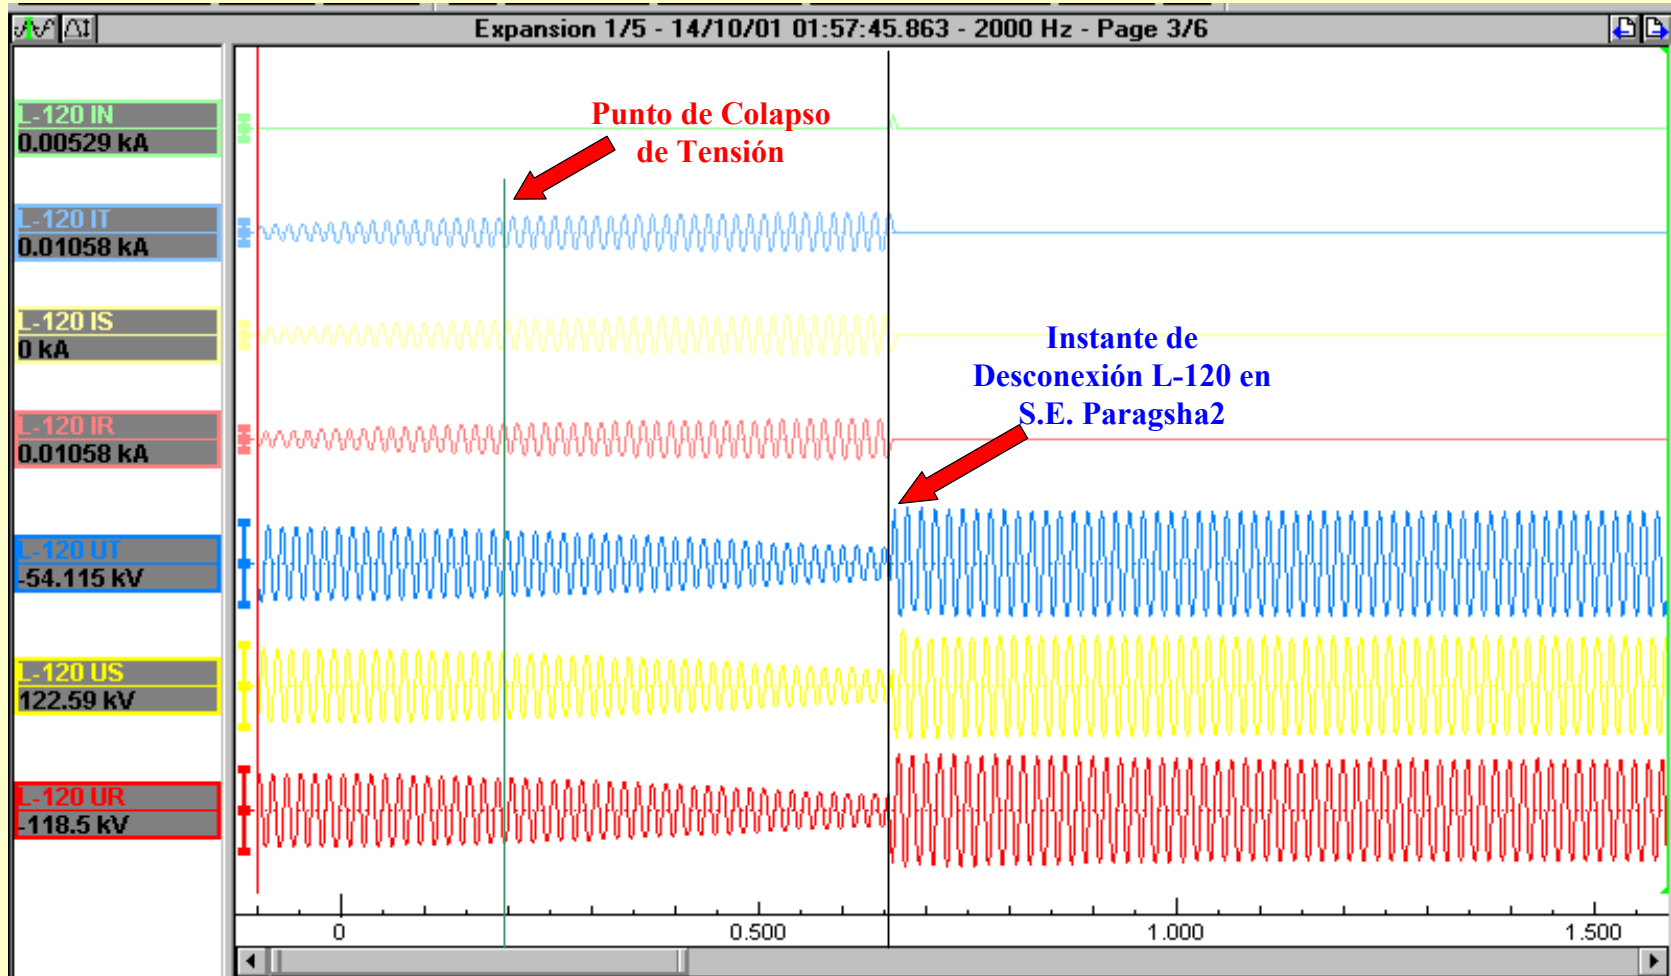
OSCILOGRAFÍA DEL COLAPSO DE TENSIÓN

Registro oscilográfico de la línea L-120 en la S.E. Paragsha2.

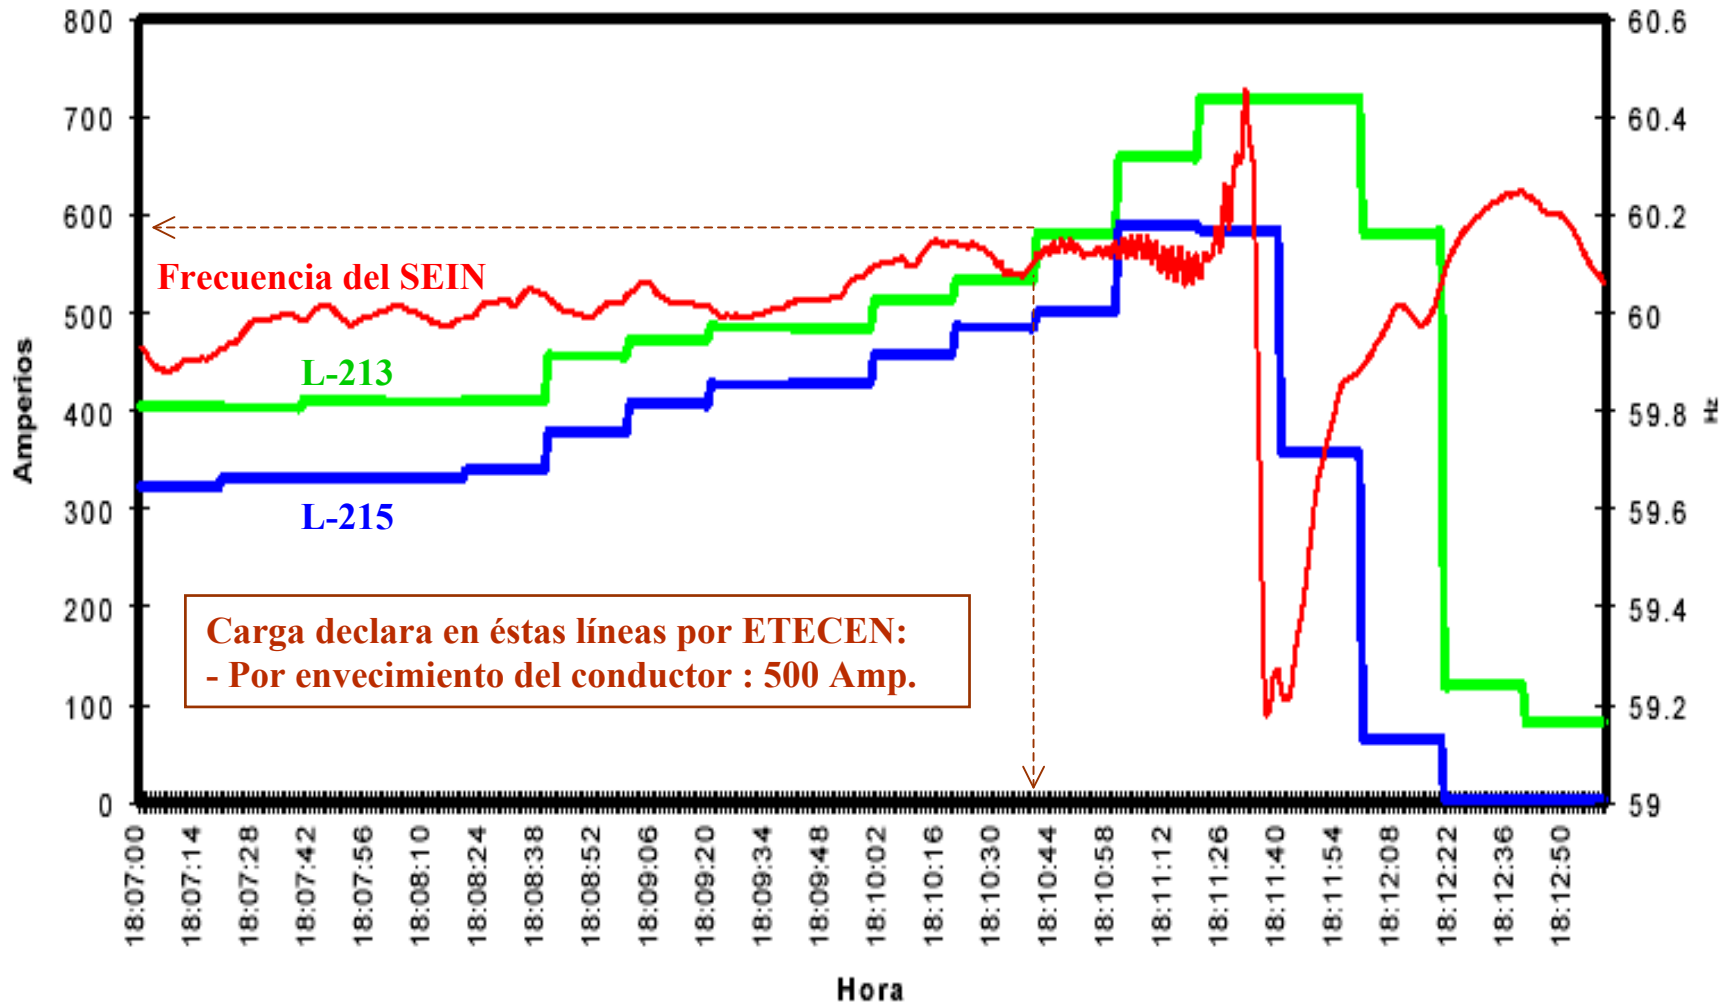
CARGA EN LAS LÍNEAS L-215 Y L-213

Corriente en líneas L-213 y L-215 & Frecuencia

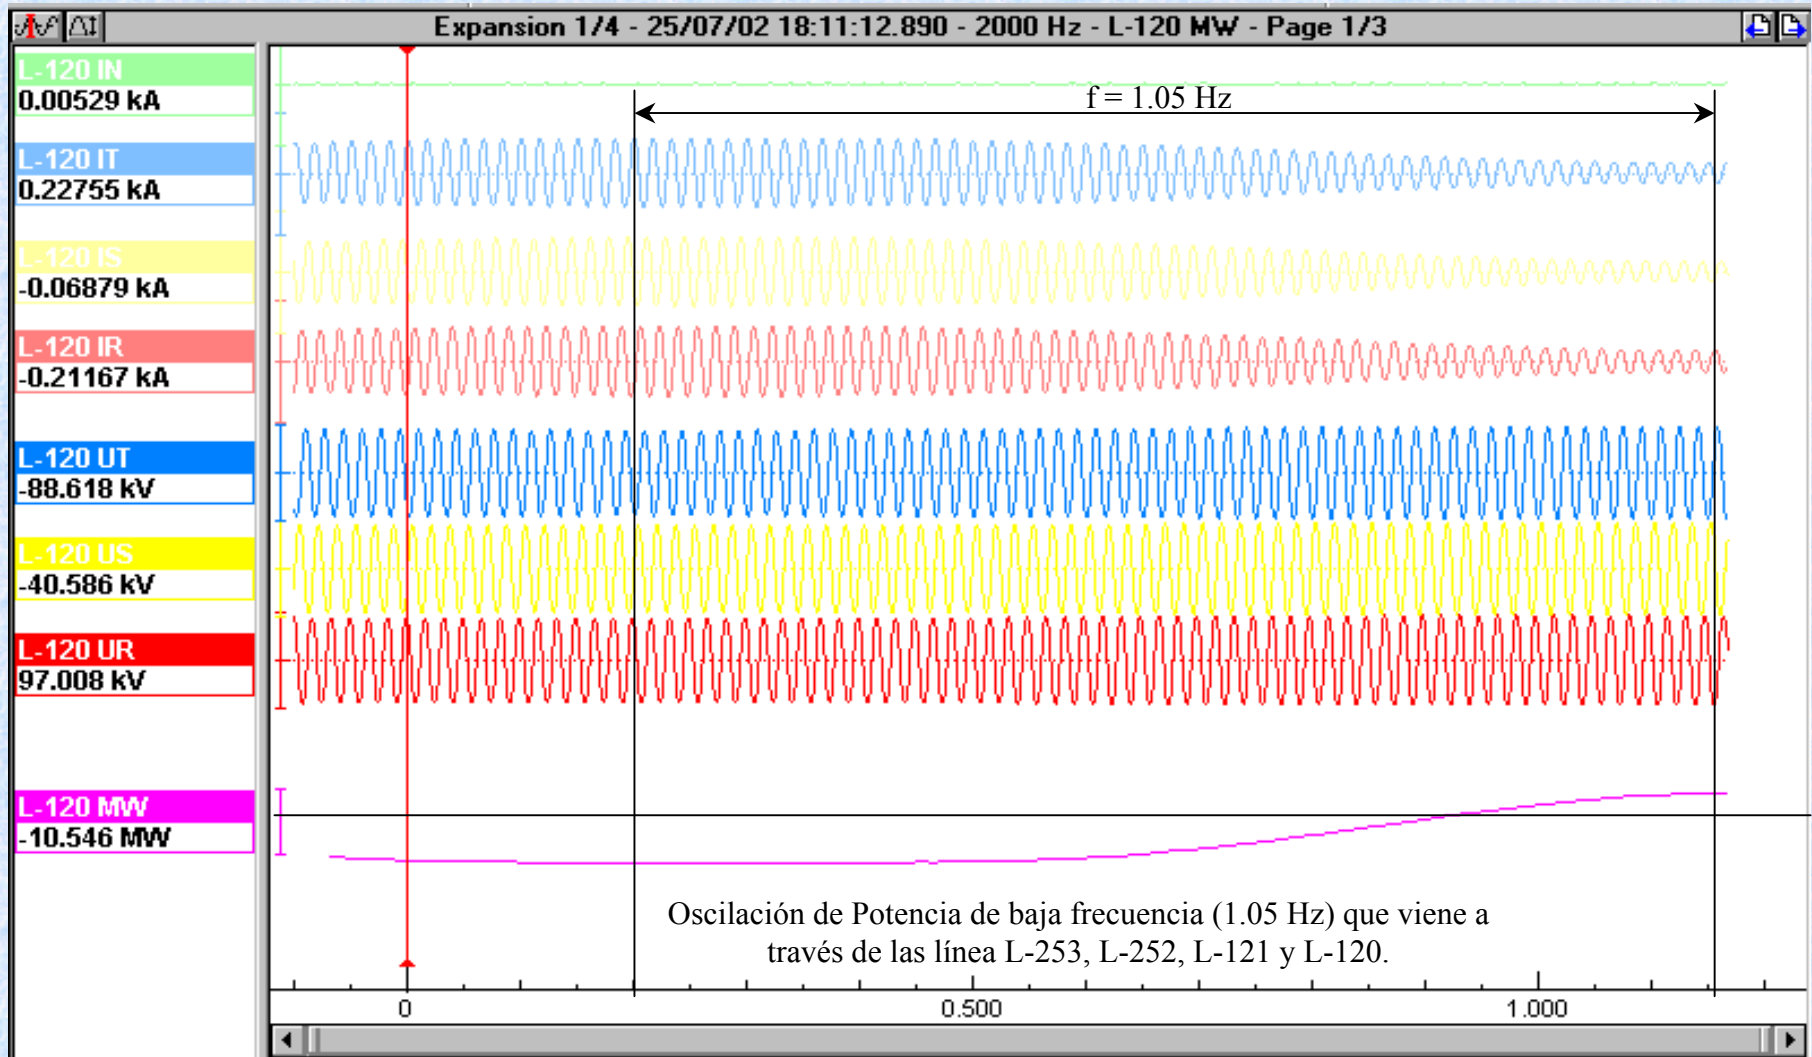
OSCILACIÓN A PEQUEÑAS PERTURBACIONES

Oscilografía de la Línea L-120 en la S.E. Huánuco.

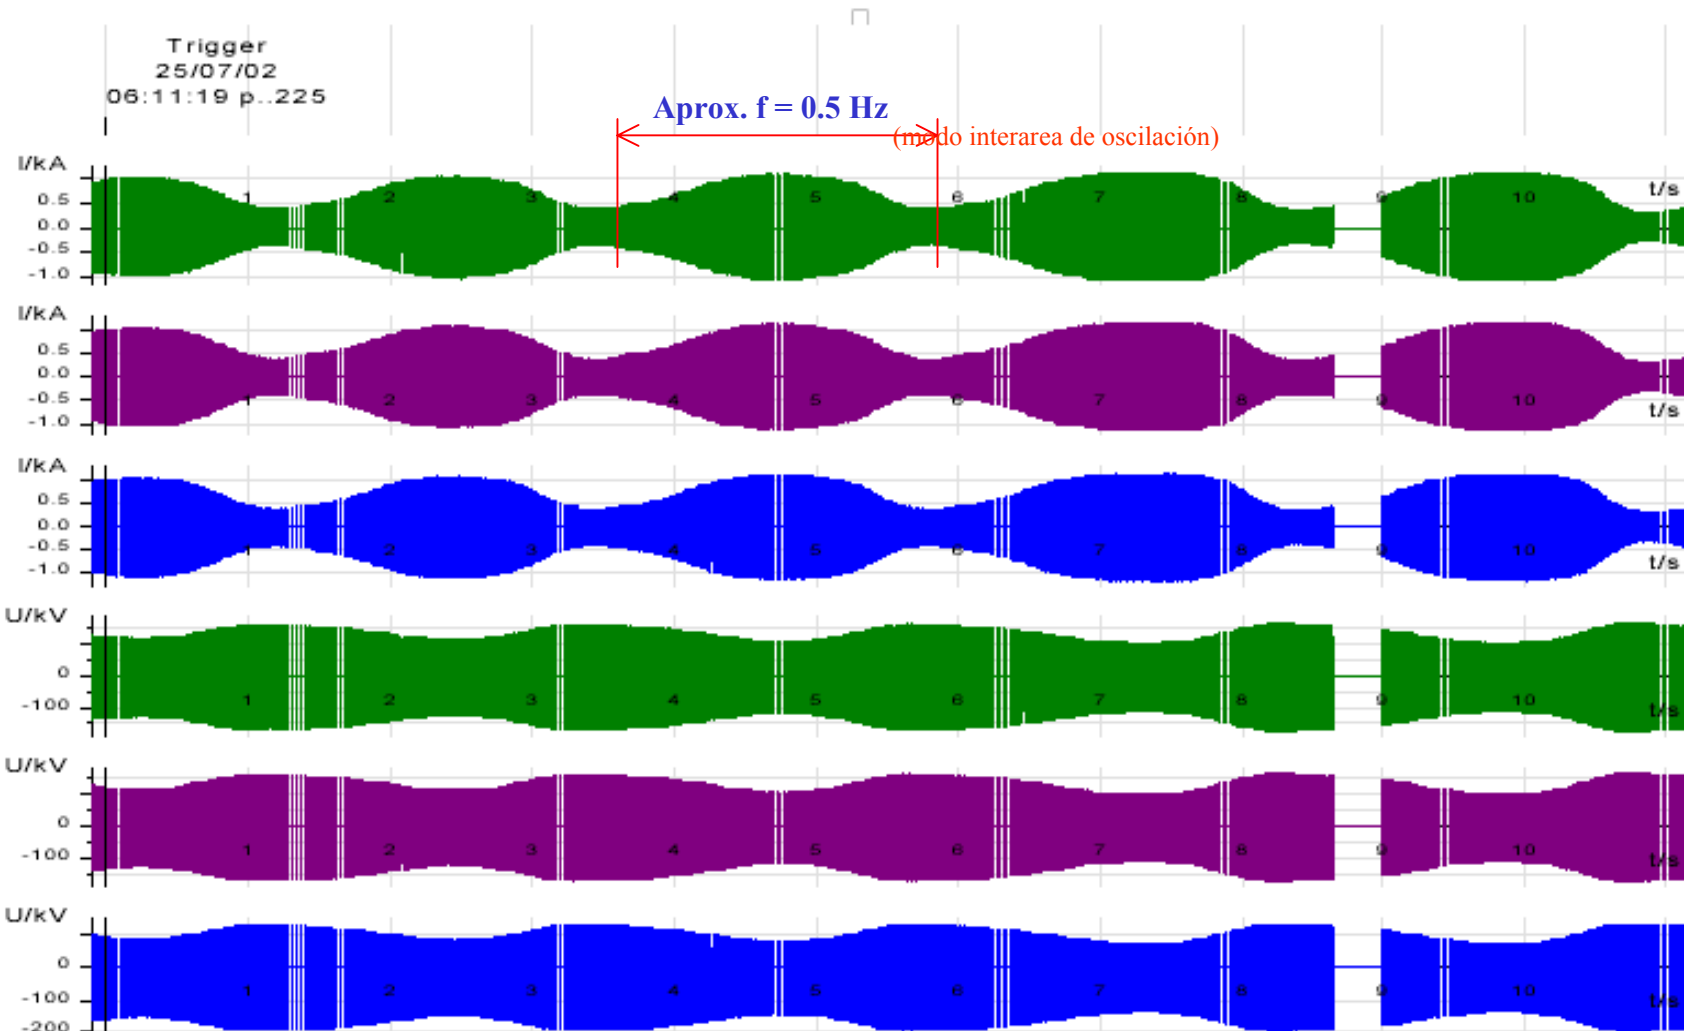
OSCILACIONES DE BAJA FRECUENCIA

Tensión y corriente en la L-215 S.E. Paramonga Nueva

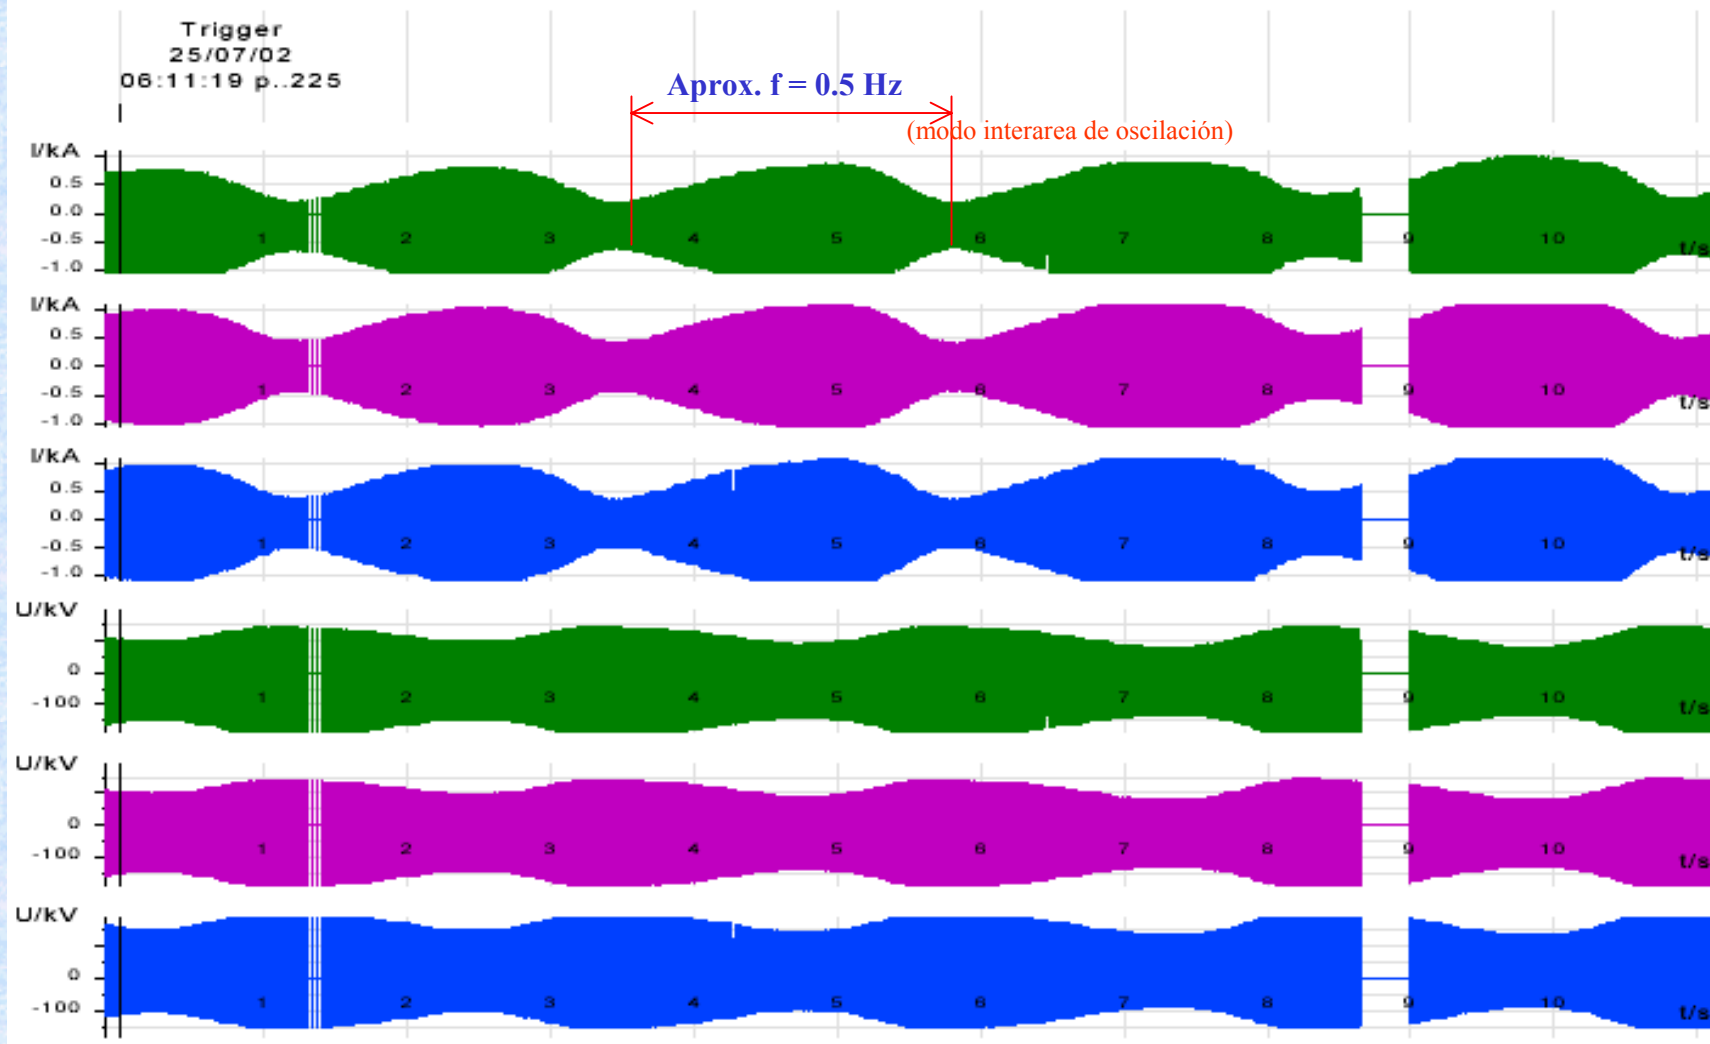
OSCILACIONES DE BAJA FRECUENCIA

Tensión y corriente en la L-213 S.E. Paramonga Nueva

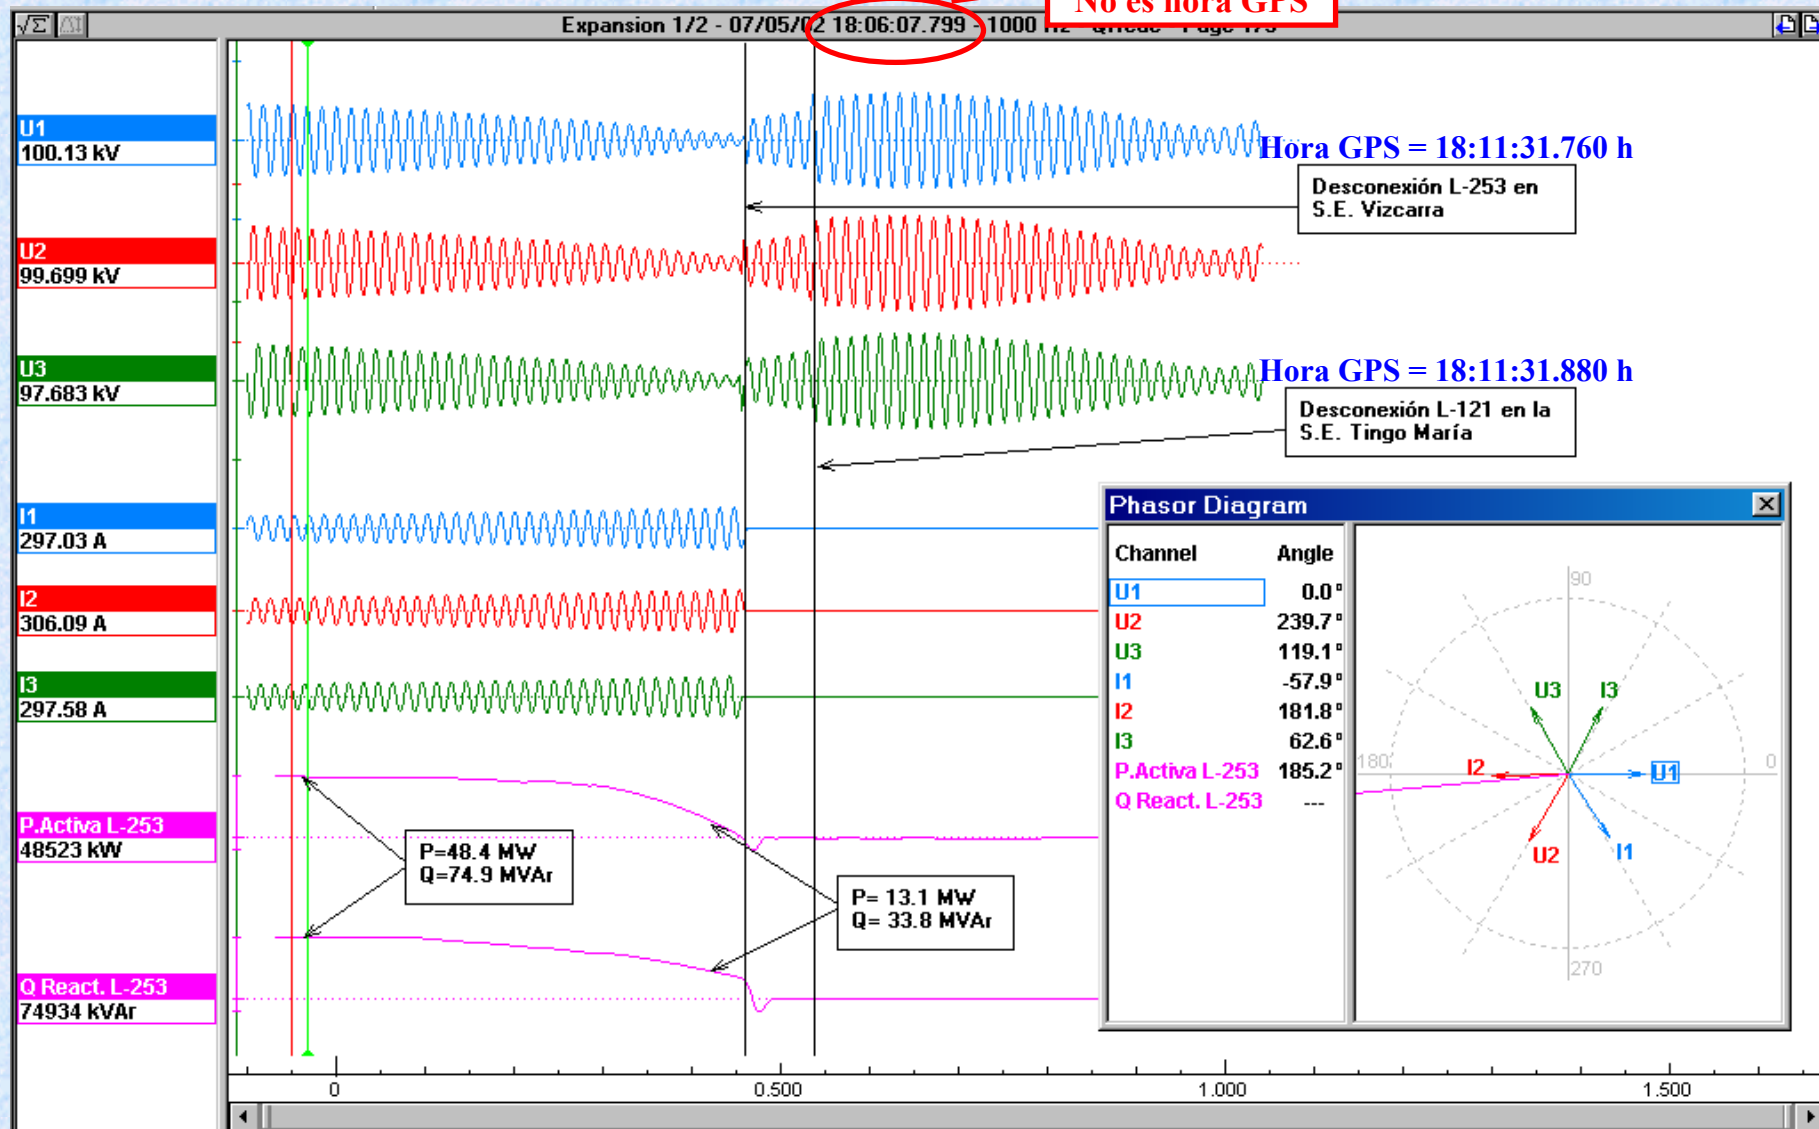
DESCONEXIÓN L-253 EN S.E. VIZCARRA POR PÉRDIDA DE ESTABILIDAD

No es hora GPS

Pérdida de estabilidad entre la C.H. Cañón del Pato con la C.T. Aguaytía
